COMMUNE DE ROGNAIX

PLAN
D'INDEXATION EN Z

1 - Note de présentation

Nature des risques pris en compte :
inondations, crues torrentielles, glissements de
terrain, affaissements, chutes de pierres,
avalanches

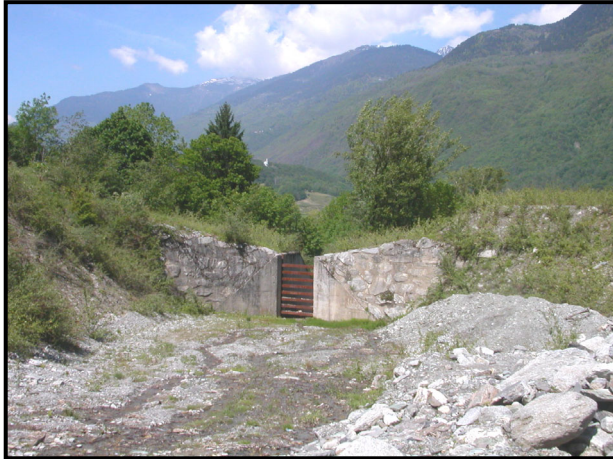
Plage de dépôts des Teppes sur le Nant Clément

Longueur de 50 m, stockage possible de 9 000 m³ de matériaux.

(Mai 2005)

- Curage du ruisseau et entretien du canal d'écoulement, de la digue de protection et des seuils après les crues de 1956 ;
- Curage de la partie basse du cours d'eau en 1980 entre l'église et la route départementale (re-dimensionnement du lit à 4 mètres de large et 2 mètres de haut au niveau des ponts), réfection des ponts ;
- Construction d'une plage de dépôts en 1992 : cet ouvrage d'une longueur de 50 mètres et d'une capacité initiale de 5 000 m³ assure le blocage des matériaux qui proviennent du bassin versant. Il peut stocker jusqu'à 9 000 m³ de matériaux suite à un curage et un

rehaussement de la plage. Sa gestion est communale. La grille du bas peut être relevée pour laisser passer les petites crues chargées et ne pas creuser le lit du cours d'eau. Par ailleurs, un espace de décantation a été aménagé en amont de la route départementale.

Par ailleurs, la plage de dépôts des Teppes est régulièrement surveillée et entretenue.
